柏崎市鯖石川他に架かる 6 橋における
平成 19 年(2007 年)新潟県中越沖地震
を受けた後のゴム支承の調査
報告書

ゴム支承協会技術委員会

平成 19 年 10 月 5 日

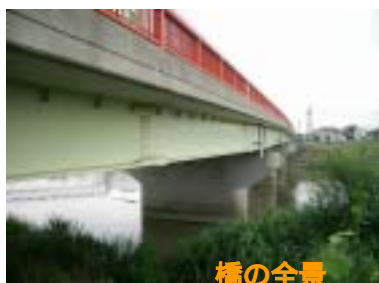
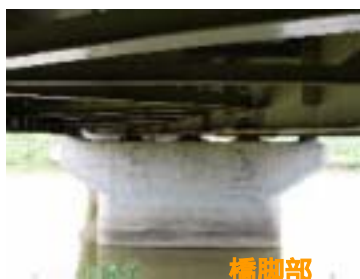
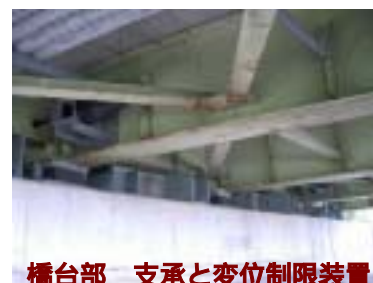
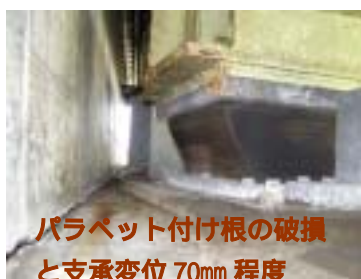
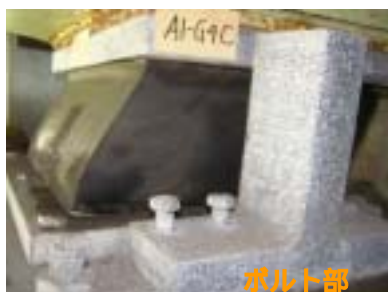
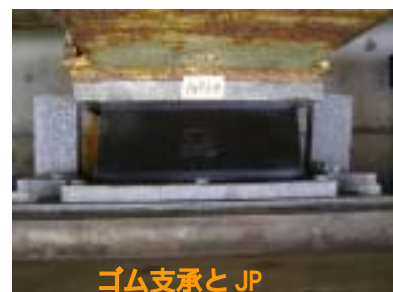
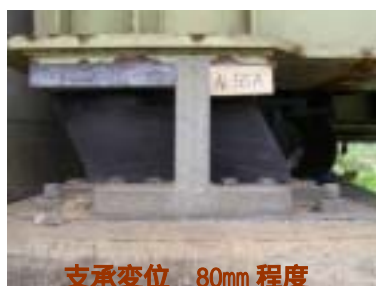
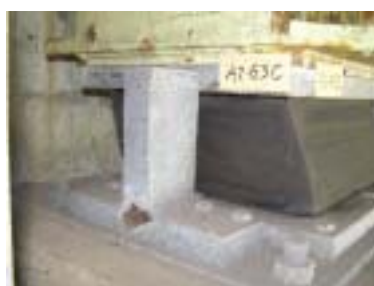
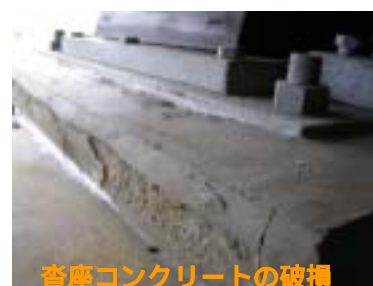
写真 2.1 開運橋のゴム支承他

橋台背面の沈下により、橋台が前方(河川内)に押出され、A1橋台で70mm程度(約70%ひずみ)、A2橋台で80mm程度(約80%ひずみ)ゴム支承にせん断変形が残っている。

ゴム支承本体には亀裂や内部鋼板の変状などが見られず、外観上の異状は認められなかったが、橋軸直角方向の地震動により、サイドブロックの曲げ、同固定ボルトの破断が見られた。これは、本橋の場合、サイドブロックがレベル1まで抵抗するジョイントプロテクターとして設計されているためと思われる。

橋台部のゴム支承の残留ひずみが約70%~80%であるため、このまま放置するのはゴム支承の耐候性、耐久性、安全性の面でも好ましくないため、早急に残留ひずみを正常に戻す必要がある。ゴムに過大なひずみを持った状態で、特に低温時におけるオゾンを受けた場合、ゴム表面に亀裂が早く発生しやすいことが知られており、ゴム表面の劣化防止処置を施すのが良いと思われる。

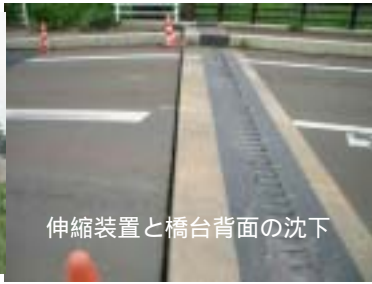
伸縮装置と橋台背面の沈下

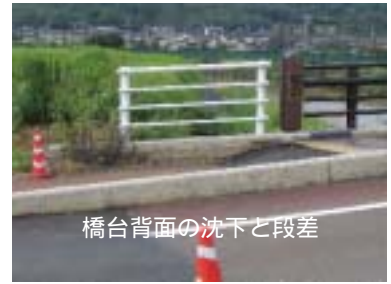
橋台背面の沈下と段差

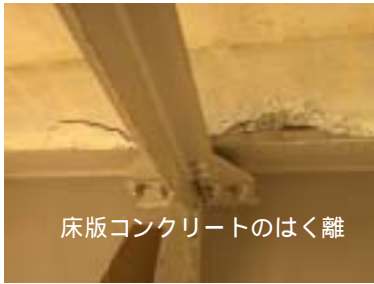
エキスパンションジョイントの遊間は殆どなく、桁と橋台が追突している箇所が見られた。また、上部構造の中間対傾構の座屈や床版コンクリートのはく離など上部構造にも被害があった。

床版コンクリートのはく離

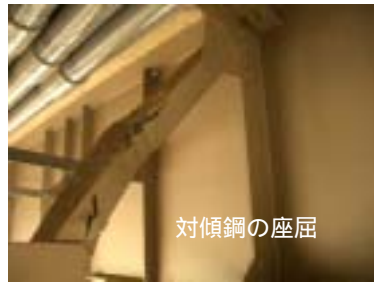
対傾鋼の座屈

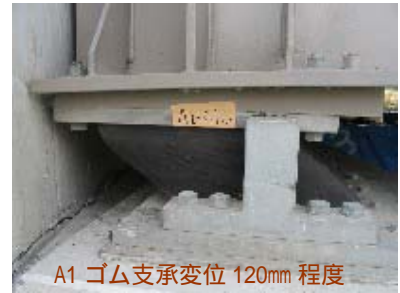
本橋も他の橋と同様、橋台の背面が河川側に沈下することによって、ゴム支承がせん断変形しており、A1で130mm程度(約140%ひずみ)、A2で150mm程度(約170%ひずみ)ゴム支承に残留変形がある。

A1 ゴム支承変位 120mm 程度

本橋のゴム支承における残留ひずみは常時の許容70%を越えており、過大なひずみ状態で紫外線やオゾンなどによりゴムの劣化現象が更に進む懸念があり、また、A1-G以外のゴム支承に関してもクラックが発生する可能性が高いと考えられる。そのため、ゴム表面の劣化防止対策とゴム支承の建直し作業を早急に行う必要があると思われる。

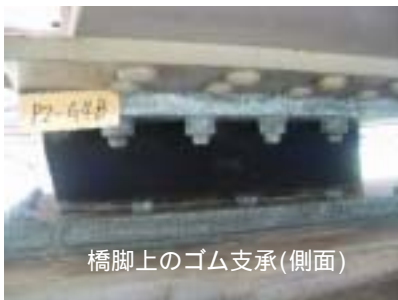
橋脚上のゴム支承はP1で70mm程度(約120%ひずみ)、P2で30mm程度(約50%ひずみ)と残留ひずみは少ないがP1では常時の許容ひずみを越えている。現状は両橋台と桁の接触により橋軸方向の移動が拘束された常態となっているが、パラペットを開放した場合にゴム支承の残留ひずみによる水平力のアンバランスが発生してA2橋台側に13mm程度移動する可能性がある。また、建直し作業手順によってはA2支承のせん断ひずみが200%越えることもあるため、ゴム支承の建直し作業時には、桁やゴム支承の移動を拘束する架設材やジャッキ等の配置、作業手順に十分注意する必要がある。また、ゴム支承の残留ひずみが大きいため、作業中に破断する可能性も考えられるため、桁の高さを保持する段差防止装置を設けるなどの安全対策が必要と思われる。

橋脚上のゴム支承(側面)

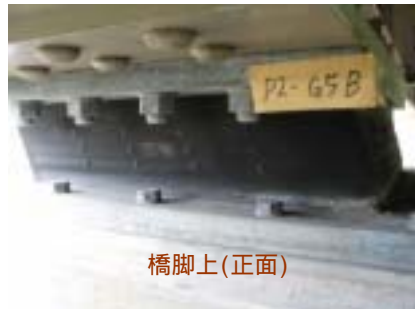
橋脚上(正面)

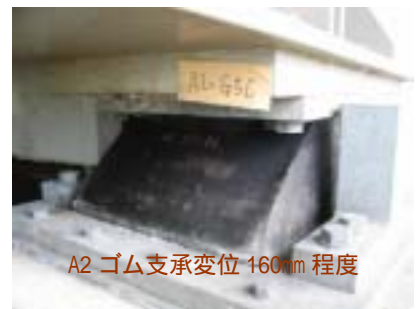
A2 ゴム支承変位 160mm 程度

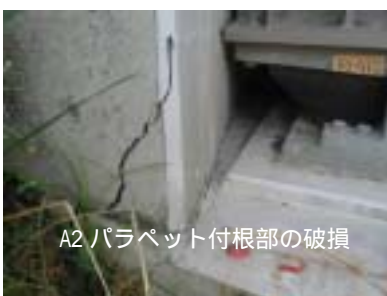
A2 パラペット付根部の破損

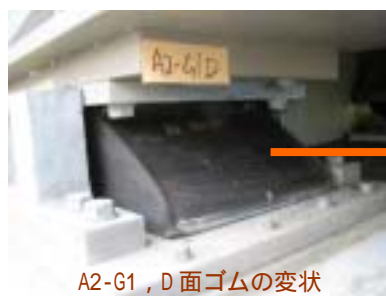
ゴム支承に関して、橋台部のゴム支承は常時の許容せん断ひずみ70%を大きく超える残留ひずみが残った状態であった。また、A2橋台G1のゴム支承表面に軽微(JIS K 6259 A-2, B-2)なクラックがあった。これは、ゴムに過大なひずみが与えられているための異状と思われる。このまま長期間この状態を保持した場合に、耐荷力やせん断性能、耐久性、耐候性に悪影響を与える懸念がある。

A2-G1, D面ゴムの変状
