3. 調査結果のまとめ

ゴム支承協会技術委員会 平成 19 年新潟県中越沖地震柏崎市鯖石川ゴム支承調査特別チーム

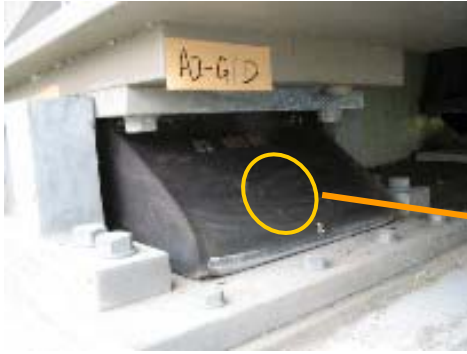
A2-G1 D面側

なごみ橋のA2-G1の表面被覆ゴムに「JIS K 6259 付属書1 図1 き裂の状態」に示されるB-3に相当するき裂が見られた。また、A2橋台の残りの4組の中にゴム表面にA-2又はB-2に至る可能性のあるき裂の予備群が見られた。

なごみ橋A2橋台のゴム支承は約170%の残留ひずみがあった。地震発生から1.5ヶ月の期間にゴムの表面が大きな伸びを受けていたため、オゾンによるき裂が発生した可能性があると思われる。

写真 3.1 なごみ橋 A2-G1 支承側面の状態

なごみ橋 A2-G1 支承の D 面の外観は、JIS K 6259 の B-3 と判定した。また A2 のその他の幾つかの表面は A-2 又は B-2 に近い状態と判定した。なごみ橋 A2 支承は早急に補修を行うことを推奨する。

オゾンクラックは、ゴムに与える伸びが大きいほどき裂の発生が早く、低温の場合には更にクラックの発生は早くなることが知られている^[1]。従って、A2橋台に設置した残りのG2~G5についても早い時期にオゾンクラックが発生する可能性があるため、早急にゴムの立直しと、き裂の補修を行う必要がある。

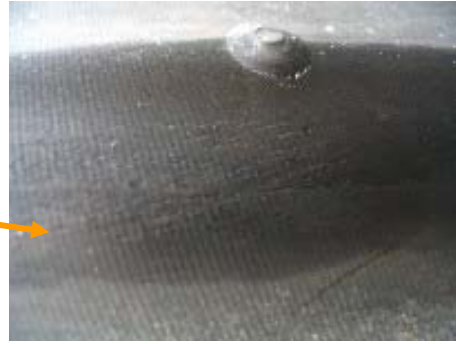
D面に認められた異常個所の接写-1

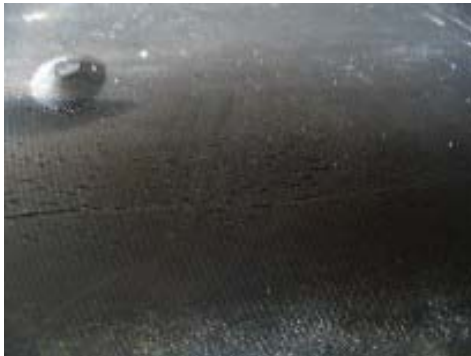
D面に認められた異常個所の接写-2

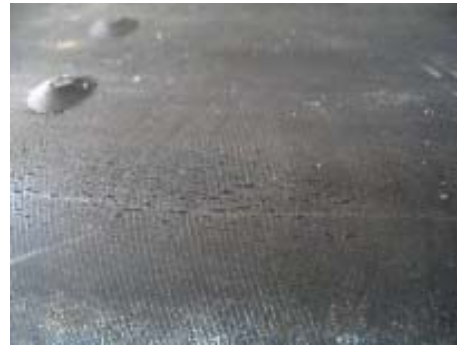
D面に認められた異常個所の接写-3

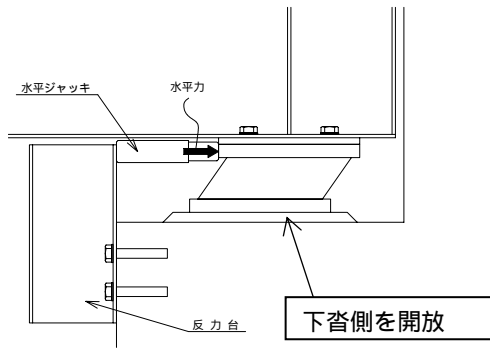
支承個別毎に残留変形を拘束する例

調査した 6 橋全て、橋台部の支承に残留変形が残っており、残留変形を立直す場合に、水平力が急速に抜け、桁が移動することを避けるための対策が必要となる。特に、反力分散支承を用いている開運橋、なごみ橋、豊田橋に関しては、ゴム支承の残留変形による水平力のバランスが崩れており(豊田橋の試算では約 50mm 一方に押している)、一部の支承を立直した場合に他のゴム支承の変形が増加することでせん断変形が大きくなり更に破断などの危険性が増すことが考えられる。従って、支承個別に移動を拘束しながら慎重な作業計画を立てる必要がある。作業上の留意点として以下のことが考えられる。

- 1) 残留ひずみをジャッキで桁の移動を拘束する。
- 2) ジャッキ受けの反力台は橋台側に設置し，移動を拘束する。
- 3) 上原一の橋，上原二の橋，中割橋など固定橋脚がある場合には，残留変形のアンバランスによる，桁の移動を考慮する必要がないので，ゴム支承個々の開放作業が可能となる。

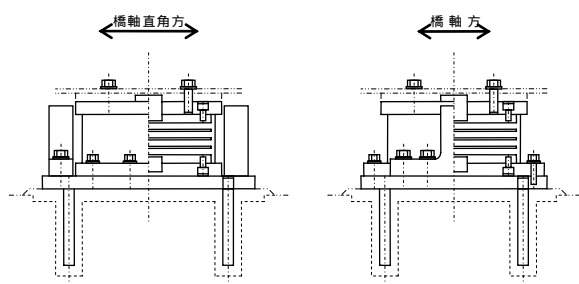
下沓のある支承構造(開運橋・なごみ橋・豊田橋・中割橋)

- ・下沓があり，ベースプレートとボルトで固定する形式である。この場合ボルトを緩めることで，分離できるため交換や変位調整が容易である。
- ・残留変形を立直した場合には，ベースプレートを必要長さ分製作し，既存のプレートと溶接により一体化できるため，下部工側の削孔が少ない。

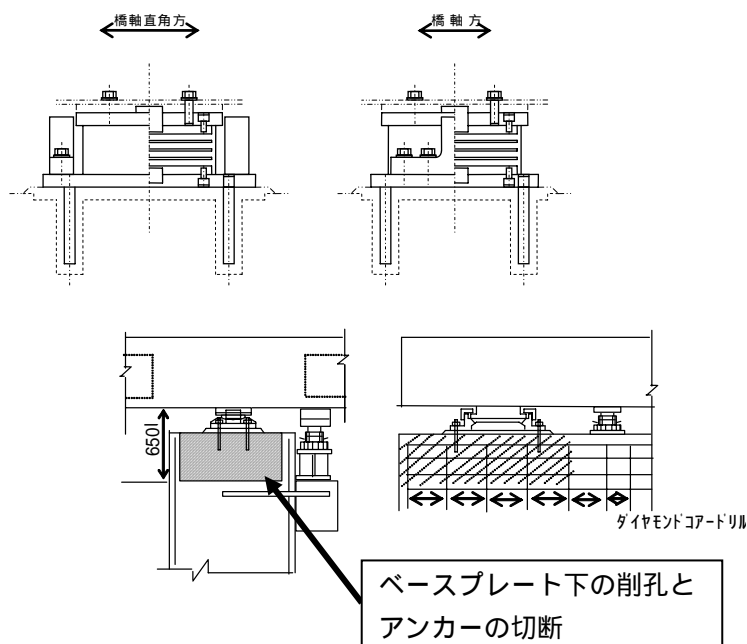
下沓のない支承構造(上原一の橋・上原二の橋)

- ・ゴム支承本体に直接ベースプレートが固定する形式である。このため，ゴム支承とベースプレートが分離できないため，交換の際に下部構造の大掛かりな削孔とアンカーボルトの切断が伴う。
- ・残留変形を立直した場合には，ベースプレートを必要長さ分製作し，既存のプレートを必要長さ分製作し，既存のプレートと溶接により一体化する。更に切断したアンカーに代わる新しいボルトを設置する必要がある。
