2-3 豊田橋

## 2-4 上原一の橋

## 2-5 上原二の橋

## 2-6 中割橋

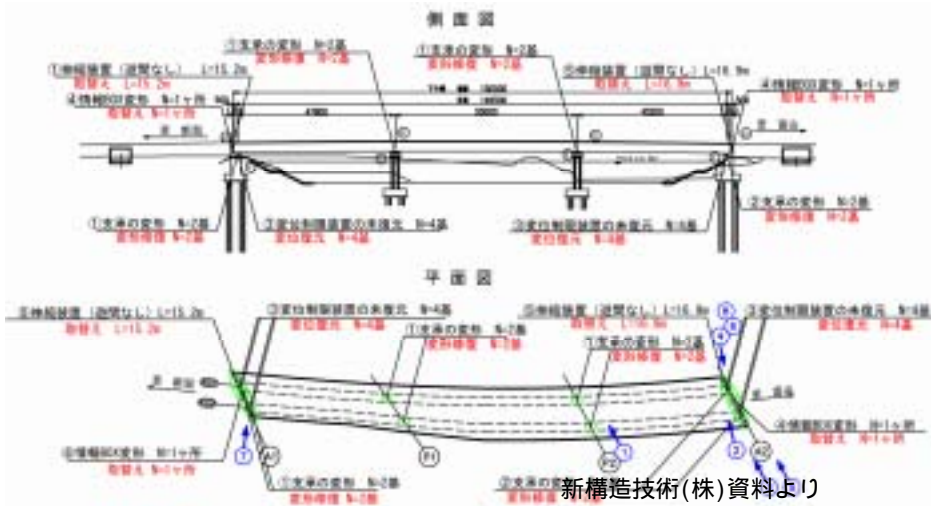
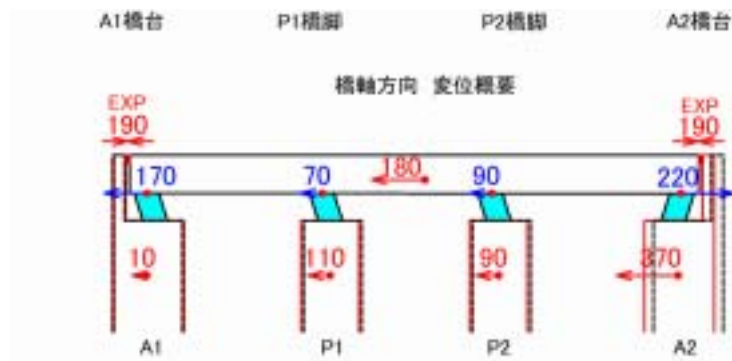
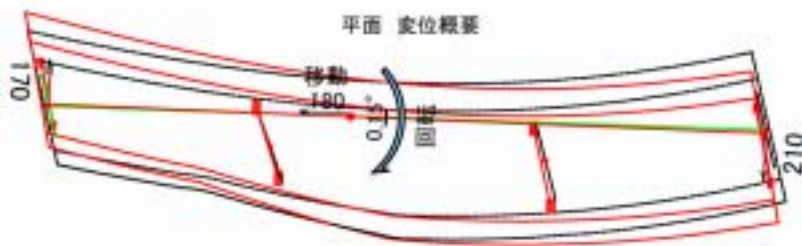
本橋は鋼3径間連続鋼2箱桁の曲線橋である。両橋台および中間橋脚上に反力分散支承が用いられている。全ての反力分散支承には移動を制限するサイドブロックは設けられていない。両橋台には鋼製の変位制限装置(鋼製ブラケット)が桁および下部構造に取付けられており、橋軸直角方向の移動を拘束する構造となっている。

なお、鋼製ブラケットには追突時の緩衝のためゴム板が取付いているが、調査時はブラケットの直角方向の一方に接触しており、桁または橋台が橋軸直角方向に移動している。

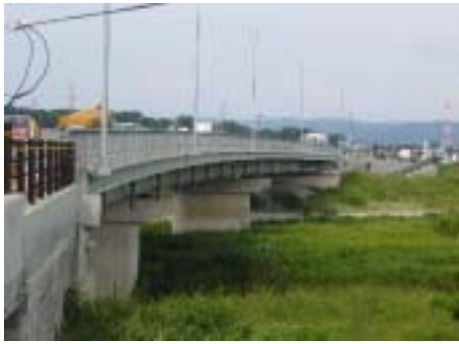
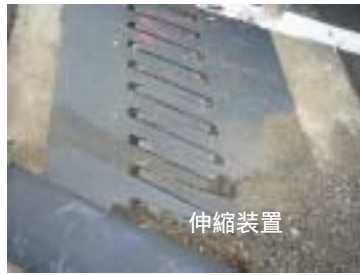
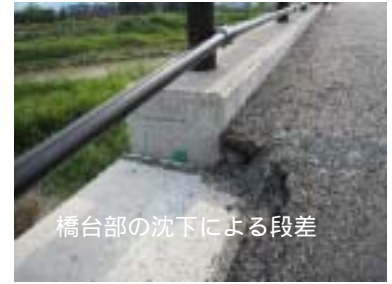
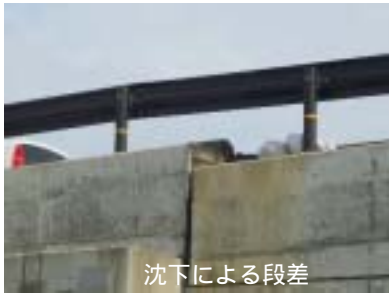
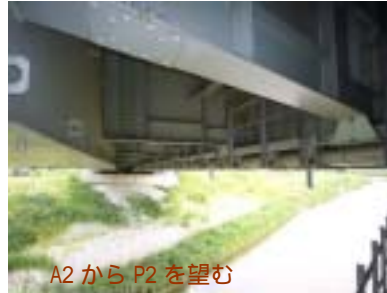
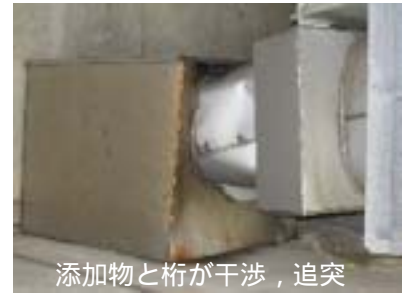
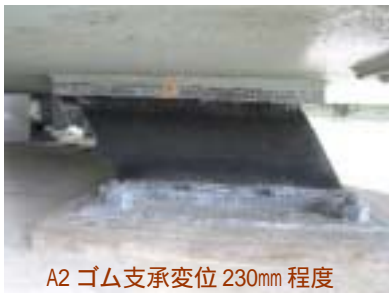
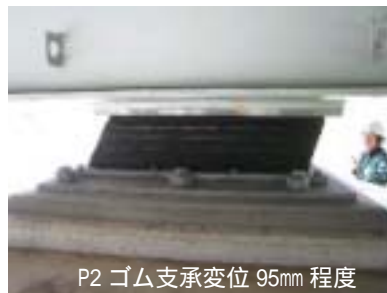
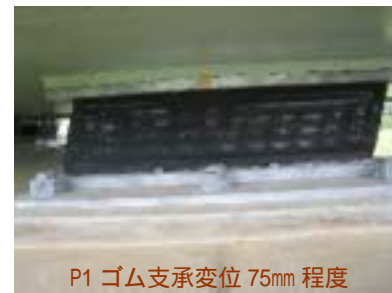
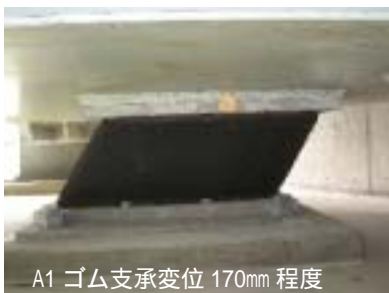
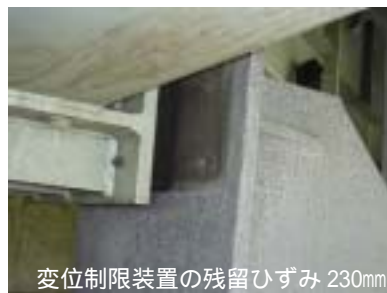
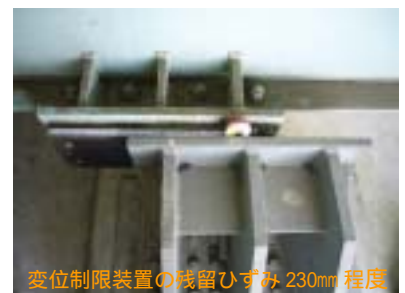
図 2.3 豊田橋のゴム支承他

本橋についても、橋台等の背面が河川側に沈下したことで、A1で170mm程度(約80%ひずみ)、A2で230mm程度(約120%ひずみ)ゴム支承に残留変形がある。

橋脚では、P1で70mm程度(約40%ひずみ)、P2で100mm程度(50%ひずみ)の残留変形がある。

橋軸直角方向にも A1,P1, A2で約25mm程度の残留変形であった。これは、橋台の変位制限装置により移動を拘束されていること、および P1 の場合は曲線橋の伸縮に伴う直角方向の移動の影響と思われる。

しかし、P2の場合、橋軸方向と同等の100mm程度(約50%)の残留変形が橋軸の残留変位と同等であり斜めに移動している。

A1,P1P2,A2全てのゴム支承に関して、外観からは異状は見られなかった。

桁と両橋台が追突しており、エキスパンションジョイントの遊間が無いため、取合せ現状では桁

の移動は拘束されている。しかし、ゴム支承の残留変形による水平力の釣り合いからは 50mm 程度 A2 側に桁が移動することになるため、支承の建直しやパラペットの改修を行う場合には、A2 支承のせん断ひずみが 160%を超える可能性がある。また、桁を押し戻すアンバランスな水平力は 1 橋(2 箱当たり)で 2600kN 程度であるため、建直し作業時には変位拘束する架設材やジャッキ等の配置、作業手順に十分注意する必要がある。

ゴム支承に損傷が無いことから、遊間量までは設計どおり反力分散支承として機能したものと思われるが、桁に配置する添加物と桁やパラペットが追突することで、十分な機能を発揮していないように見受けられた。橋に付属する添加物、高欄などの配置や移動量、方向も計画時に同時に留意する必要がある。

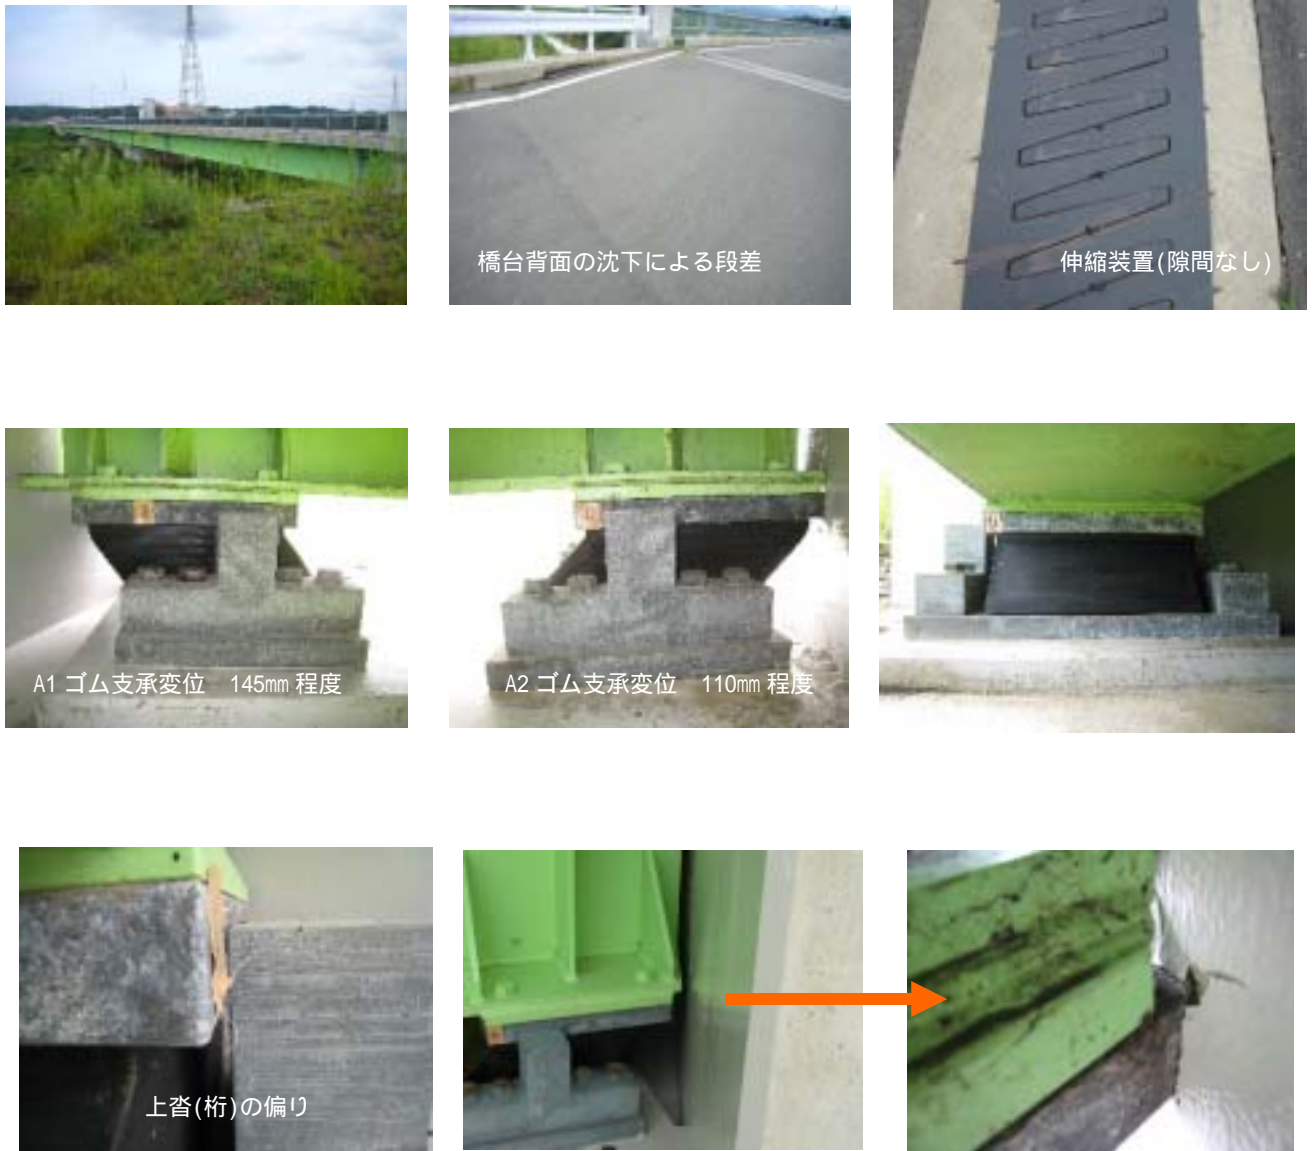
図 2.4 上原一の橋ゴム支承他

本橋も橋台が河川側に移動することにより，ゴム支承にせん断変形が残った。両橋台のパラペット付根部が破損しており，桁とパラペットが追突したまま遊間が無い。また，エキスパンションジョイントの遊間も殆ど無い。残留変形は A1 で 145mm 程度(約 240%ひずみ)，A2 で 110mm 程度(約 110%ひずみ)と常時の許容せん断ひずみ 70%に対して非常に大きな残留ひずみであるが，ゴム支承の外観に関して異状は見られなかった。

P1,P2 橋脚は検査路が無いため直接確認はできなかったため，橋台から望遠鏡によって目視したが，アンカー部のコンクリートや固定装置に変状は見られなかった。

変位制限装置を構成するサイドブロックおよびボルトに関して，橋台が橋軸および橋軸直角方向に移動したため，サイドブロックと上沓の隙間が一方に偏り隙間が不均等であったが，破断や曲がりなどの変状は見られなかった。本橋はかなり新しい設計法に基づく材料の照査が行われているため，十分な強度があったと思われる。

A1 可動支承の残留ひずみは現状で 240%と L2 地震動における許容せん断ひずみに近似しているため，破断の危険性および過大な伸びのためにオゾンクラックの発生可能性があるため，至急立直しを行う必要があると思われる。

本橋および上原二の橋，中割橋は中間固定であり，残留変形によるアンバランスを考慮する必要がないため，支承個別に移動を拘束することで立直しを行うことができる。ただし，これらの支承構造は下沓にアンカーボルトが直接埋め込まれている形式のため，支承下のコンクリートを開削し，アンカーを切断し立直しを行う必要がある。

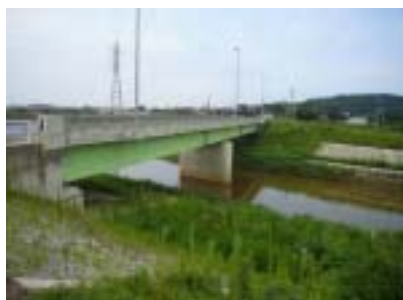
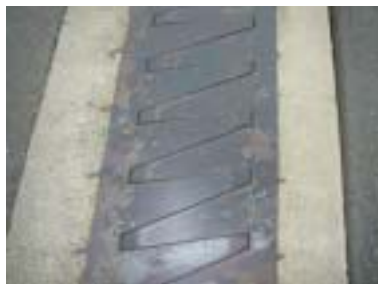
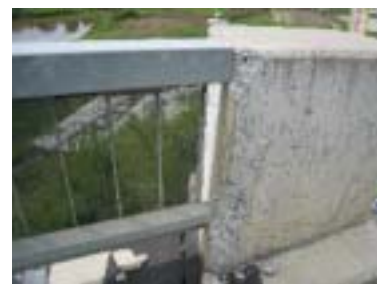
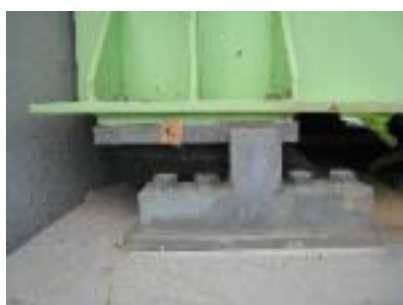
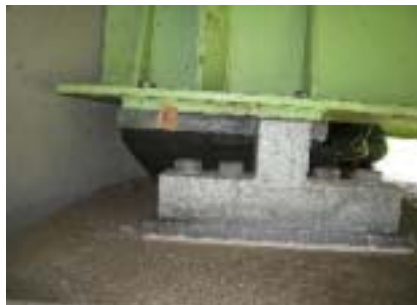
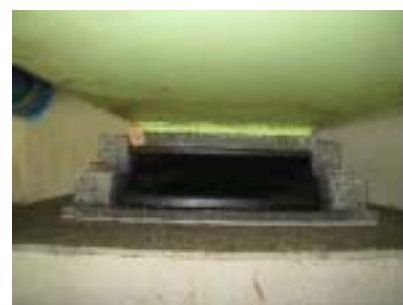
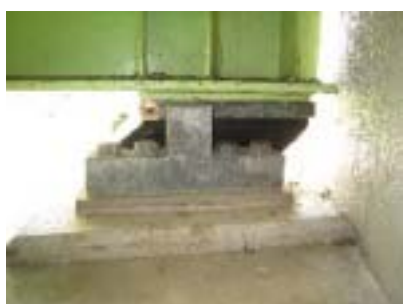
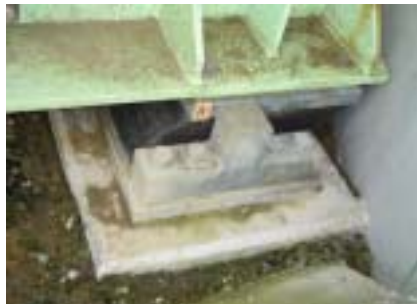
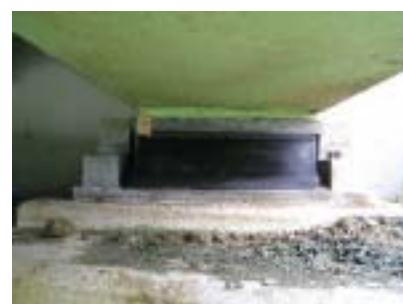
図 2.5 上原二の橋ゴム支承他

本橋も橋台が河川側に移動することにより、ゴム支承にせん断変形が残った。両橋台の parapet 付根部が破損しており、桁と parapet が追突したまま遊間が無い。また、エキスパンションジョイントの遊間も殆ど無い。残留変形は A1, A2 とともに 110mm 程度(約 140%ひずみ)と常時の許容せん断ひずみ 70%に対して非常に大きな残留ひずみだが、ゴム支承の外観に関して異状はみられなかった。

変位制限装置を構成するサイドブロックおよびボルトに関して、橋台が橋軸および橋軸直角方向に移動したため、サイドブロックと上沓の隙間が一方に偏り隙間が不均等であったが、破断や曲がりな

どの変状は見られなかった。

本橋および上原一の橋，中割橋は中間固定であり，残留変形によるアンバランスを考慮する必要がないため，支承個別に移動を拘束することで立直しを行うことができる。ただし，これらの支承構造は下沓にアンカーボルトが直接埋め込まれている形式のため，支承下のコンクリートを開削し，アンカーを切断し立直しを行う必要がある。

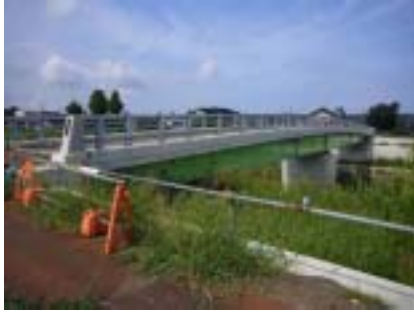
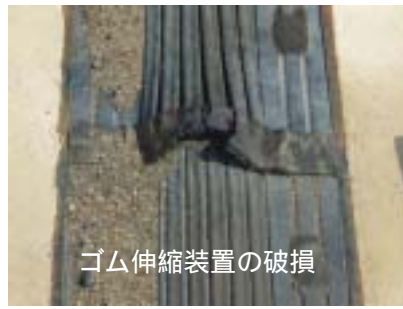
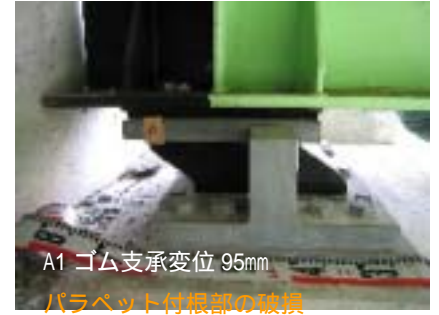
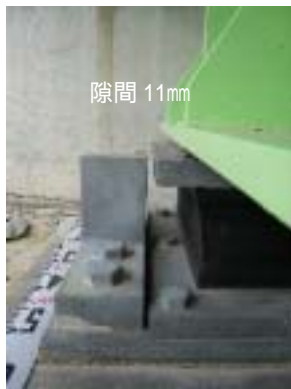
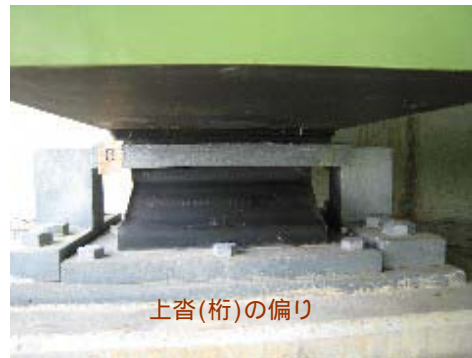
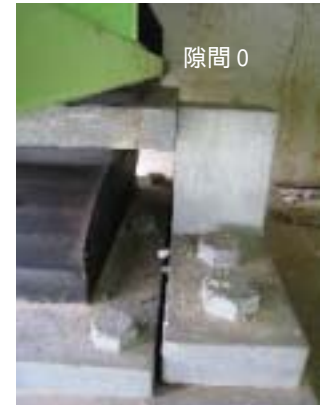
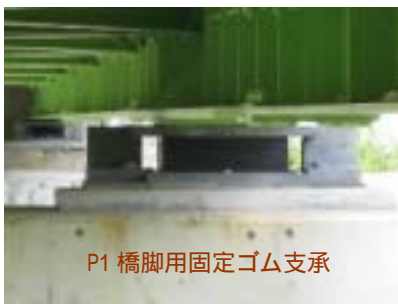
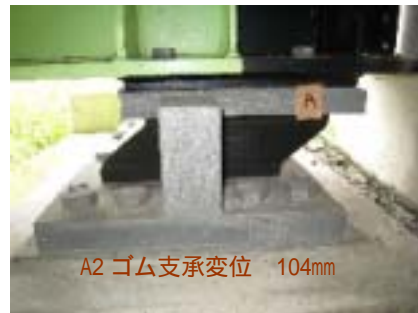
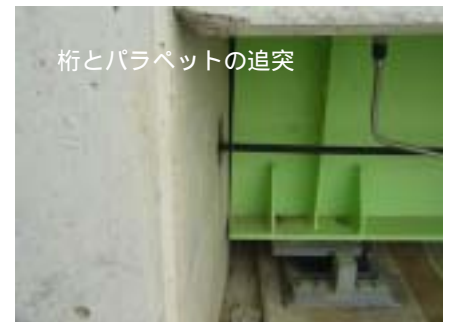
図 2.6 中割橋ゴム支承他

本橋も橋台が河川側に移動することにより、ゴム支承にせん断変形が残った。両橋台のパラペット付根部が破損しており、桁とパラペットが追突したまま遊間が無い。残留変形はA1, A2とも100mm程度(約200%ひずみ)と常時の許容せん断ひずみ70%に対して非常に大きな残留ひずみであるが、ゴム支承の外観に関して異状は見られなかった。

変位制限装置を構成するサイドブロックおよびボルトに関して、橋台が橋軸および橋軸直角方向に移動したため、サイドブロックと上沓の隙間が一方に偏り隙間が不均等であったが、破断や曲がりなどの変状は見られなかった。
