柏崎市鯖石川他に架かる 6 橋における
平成 19 年(2007 年)新潟県中越沖地震
を受けた後のゴム支承の調査
報告書

ゴム支承協会技術委員会

平成 19 年 10 月 5 日

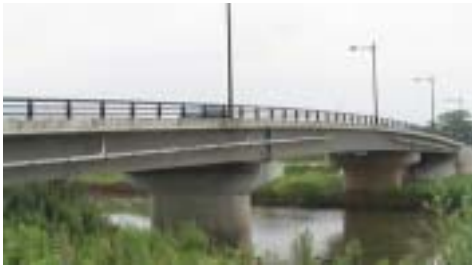
伸縮装置と橋台背面の沈下

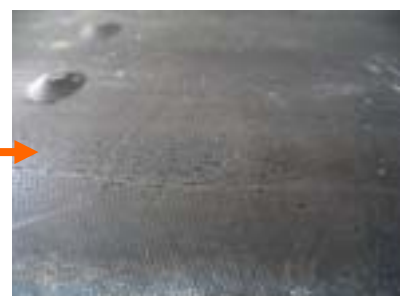
図 2.2 なごみ橋のゴム支承他

ゴム支承に関して、橋台部のゴム支承は常時の許容せん断ひずみ70%を大きく超える残留ひずみが残った状態であった。また、A2橋台G1のゴム支承表面に軽微(JIS K 6259 A-2, B-2)なクラックがあった。これは、ゴムに過大なひずみが与えられているための異状と思われる。このまま長期間この状態を保持した場合に、耐荷力やせん断性能、耐久性、耐候性に悪影響を与える懸念がある。

調査時点においては、1箇所にクラックが見られ、クラック発生の前兆らしきものがA1橋台上に1~2箇所あった。他のゴム支承表面に関して外観異状は認められなかった。

本橋のゴム支承における残留ひずみは常時の許容70%を越えており、過大なひずみ状態で紫外線やオゾンなどによりゴムの劣化現象が更に進む懸念があり、また、A1-G以外のゴム支承に関してもクラックが発生する可能性が高いと考えられる。そのため、ゴム表面の劣化防止対策とゴム支承の建直し作業を早急に行う必要があると思われる。
