3. 調査結果のまとめ

ゴム支承協会技術委員会 平成 19 年新潟県中越沖地震柏崎市鯖石川ゴム支承調査特別チーム

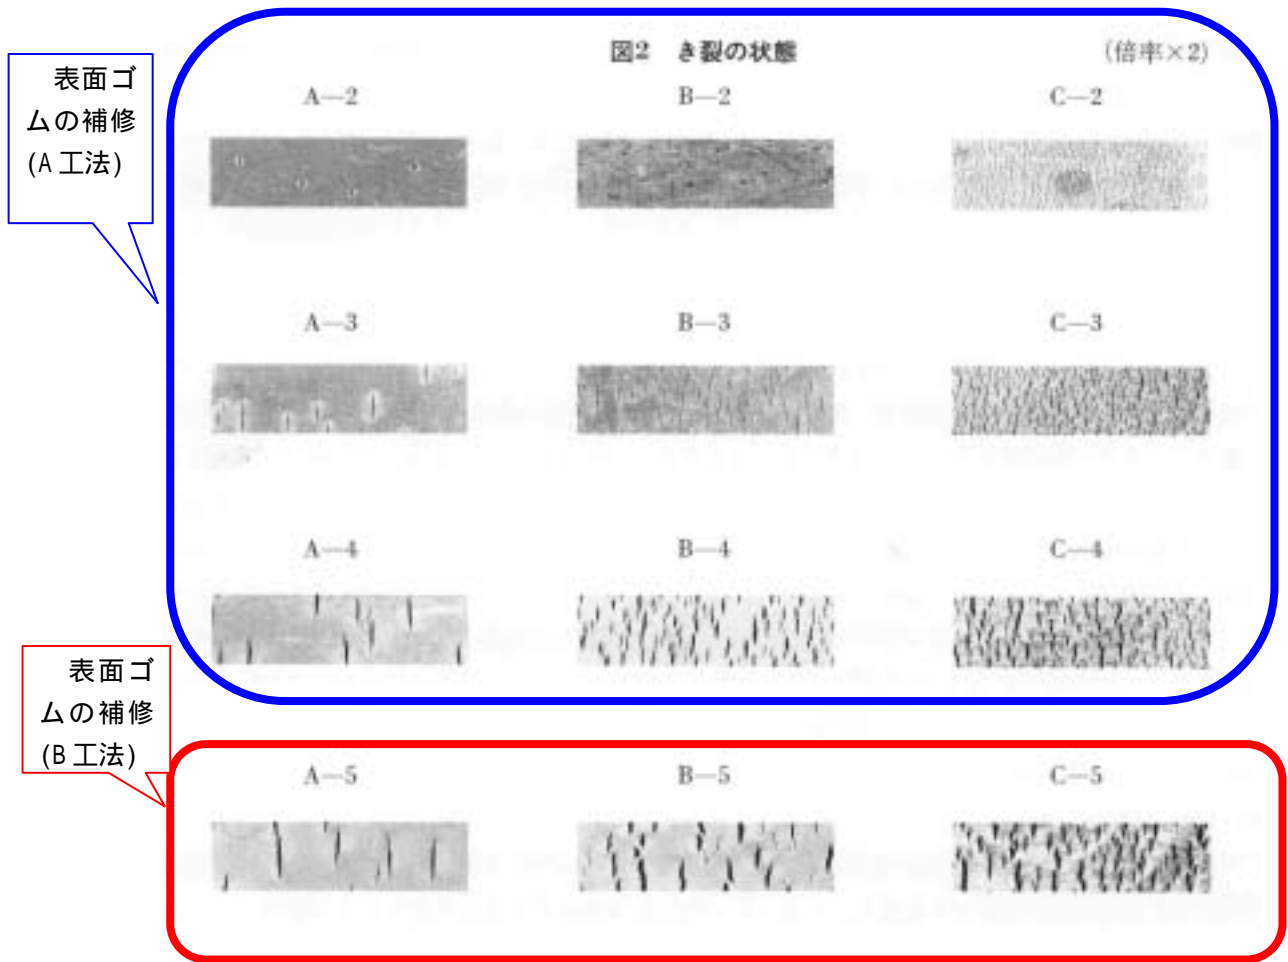
JIS K 6259 付属書 1 図 1 き裂の状態(倍率 x 2)

なごみ橋 A2-G1 支承の D 面の外観は、JIS K 6259 の B-3 と判定した。また A2 のその他の幾つかの表面は A-2 又は B-2 に近い状態と判定した。なごみ橋 A2 支承は早急に補修を行うことを推奨する。
